UNIVERSIDAD DR. JOSÉ MATÍAS DELGADO
FACULTAD DE CIENCIAS Y ARTES "FRANCISCO GAVIDIA"
ESCUELA DE ARQUITECTURA

Análisis arquitectónico de la Iglesia El Rosario ubicada en el Centro de San Salvador

ANTIGUO CUSCATLÁN, LA LIBERTAD, JULIO 2020

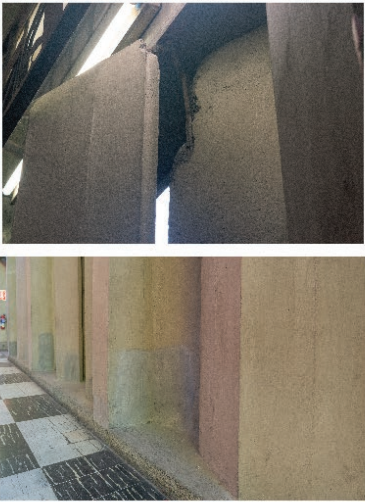
Ficha I1. Daños a Infraestructura

<p>En la pared sur, los tímpanos se han deteriorado poca a poco. Se han caido pedazos de concreto hasta poder ver los refuerzos de hierro. Esto ha sido un daño por años sin dar mantenimiento a los elementos constructivos.</p> <p>Actualmente, se ha podido dar un pequeño repellos a la base de los tímpanos, saliendo del fondo de la iglesia.</p>

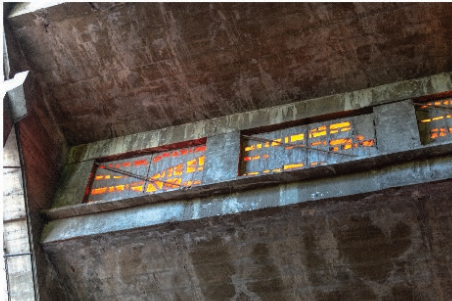
Ficha I2. Daños a Infraestructura

<p>En el interior, la Iglesia El Rosario ha sufrido daños por la filtración de las aguas lluvias. No se le ha dado un mantenimiento para este tipo de problemas. Esto sucede más en las losas de los vitrales y el piso de la Iglesia.</p>

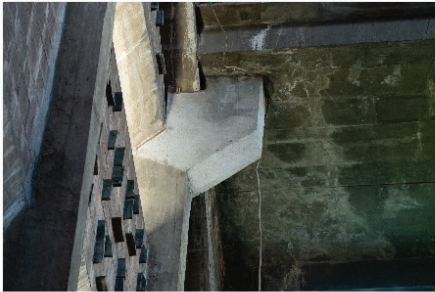
Ficha I3. Daños a Infraestructura

<p>A parte de la filtración de agua lluvia, se encuentran cables eléctricos viejos a la vista y propensos a ser expuestos al agua. Debido a la altura de estos cables, no se ha podido dar mantenimiento o cambio de los cables eléctricos.</p>

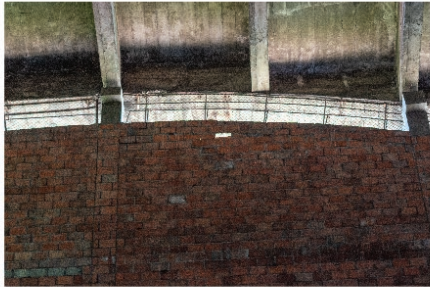
Ficha I4. Daños a Infraestructura

<p>El ladrillo es uno de los materiales representativos en la Iglesia. Muchos de ellos a lo largo de los años se han caído, y han podido ser reemplazados.</p> <p>Actualmente, se han caído ladrillos a una altura muy grande, y los fondos no han sido mucho para poder restaurarse. El último ladrillo que cayó está encima del altar mayor.</p>

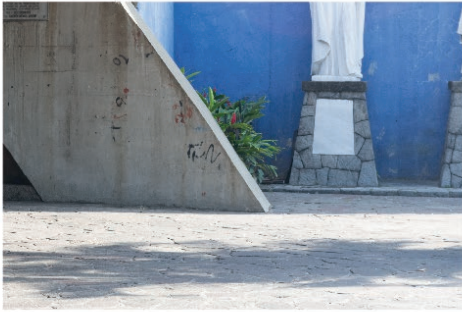
Ficha I5. Daños a Infraestructura

<p>El exterior de la Iglesia ha sido afectado por el vandalismo. Se puede ver dibujos de grafitis en las columnas principales de la entrada de la Iglesia.</p> <p>No se ha podido dar una base de pintura para hacer desaparecer los grafitis.</p>

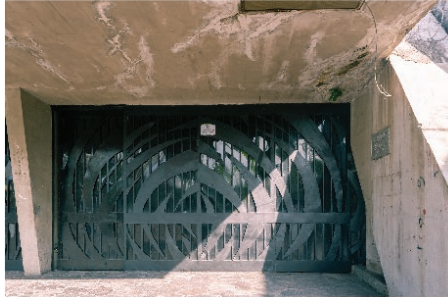
Ficha I6. Daños a Infraestructura

<p>Por las aguas lluvias, la losa para la entrada ha sido dañada. No posee ningún impermeabilizante para poder evitar la filtración de aguas lluvias.</p> <p>Al igual, que se ven cables eléctricos colgando de la losa. Esto puede ser peligroso para las personas circulando por la entrada.</p>

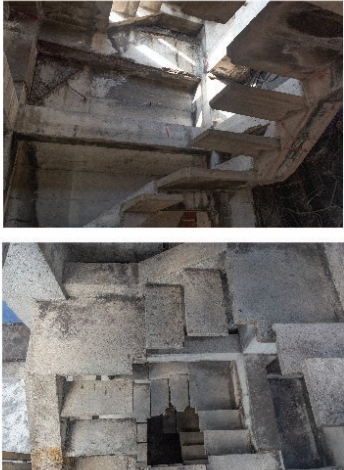
Ficha I8. Daños a Infraestructura

<p>Uno de los peligros más grandes que se presenta en la Iglesia es las escaleras del campanario. Muchas de las gradas de concreto se han deteriorado con los años, y la falta de un pasamanos presenta un gran riesgo para las personas encargadas de hacer sonar las campanas y dar mantenimiento a la iglesia.</p>

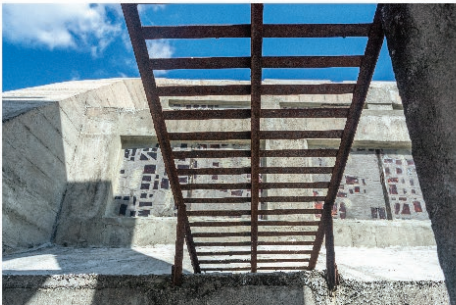
Ficha I9. Daños a Infraestructura

<p>Actualmente, la Iglesia cuenta con un pequeño puente de hierro para pasar a las losas exteriores del campanario. Este pequeño puente de hierro, con los años y sin mantenimiento alguno, se a corroído. Al igual que no hay pasamanos para que las personas puedan circular de forma segura.</p>

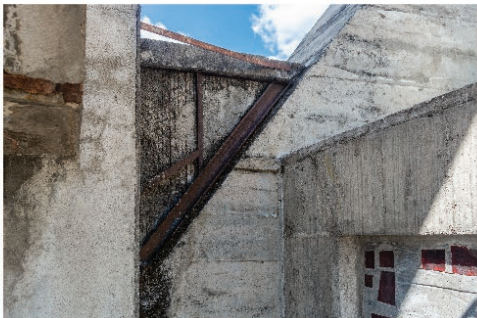
Ficha I10. Daños a Infraestructura

<p>En la fachada principal de la Iglesia, al subir la torre del campanario, se puede ver como el concreto se ha desprendido dejando a la vista el hierro, sin protección para la lluvia y sin ningún mantenimiento ante la corrosión.</p>

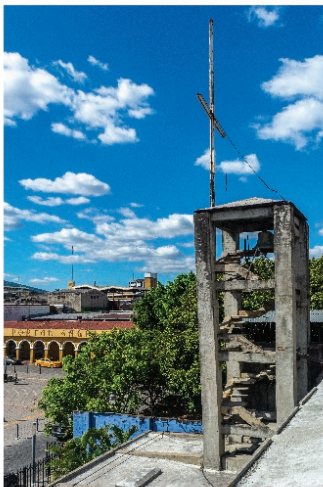
Ficha I11. Daños a Infraestructura

<p>Por falta de mantenimiento, la cruz del campanario ha empezado a oxidarse. La oxidación se puede ver en la base de la cruz y en algunos extremos.</p>
