UNIVERSIDAD FRANCISCO GAVIDIA

ARQUITECTURA

**“ADAPTABILIDAD DE LA VIVIENDA FRENTE AL CAMBIO
CLIMÁTICO EN LA ZONA DEL BAJO LEMPA, COMUNIDAD LOS
LOTES, MUNICIPIO DE JIQUILISCO, DEPARTAMENTO DE
USULUTÁN”.**

SAN SALVADOR, 8 DE ENERO DE 2013

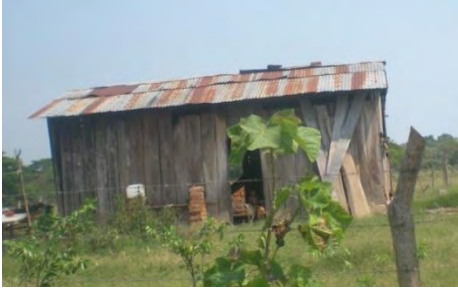
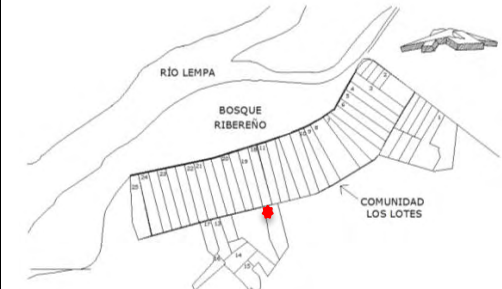
1. LOCALIZACIÓN				2. IDENTIFICACIÓN					
DEPTO.: Usulután		MPO.: Jiquilisco		Nº DE LOTE: 31		Nº DE VIVIENDA: 12			
3. IDENTIFICACIÓN FOTOGRÁFICA				4. PLANO DE UBICACIÓN

5. DESCRIPCIÓN DE VIVIENDA									
a) SISTEMA CONSTRUCTIVO				b) NIVELES DE ENTREPISO Y ALTURA					
TIPO		ESTADO FÍSICO		NUMERO DE NIVELES: 1					
ADOBE		BUENO		0 a 3 mts.	●	9 a 12 mts.			
BAHAREQUE				3 a 6 mts.		12 a 15 mts.			
LAMINA	●	REGULAR	●	6 a 9 mts.		15 mts o mas.			
MADERA	●			c) TABANCO		d) NPT. DE VIVIENDA			
CONCRETO ARMADO		MALO		POSEE	●	NPT= 0+0.10			
LADRILLO DE BARRO				NO POSEE					
BLOQUE/CONCRETO

e) TECHO				f) PISO					
TIPO		ESTADO FÍSICO		TIPO		ESTADO FÍSICO			
TEJA		BUENO	●	BALDOSA DE BARRO		BUENO			
LAM. DE ZINC	●			TIERRA	●				
LAM. ASBESTO				CERÁMICA					
ZINC + TEJA		REGULAR		CONCRETO SIMPLE		REGULAR			
ASBESTO + TEJA				LAD. DE CEMENTO					
CONCRETO		MALO		GRAMA		MALO	●		
OTROS:				MADERA					
				OTRO:

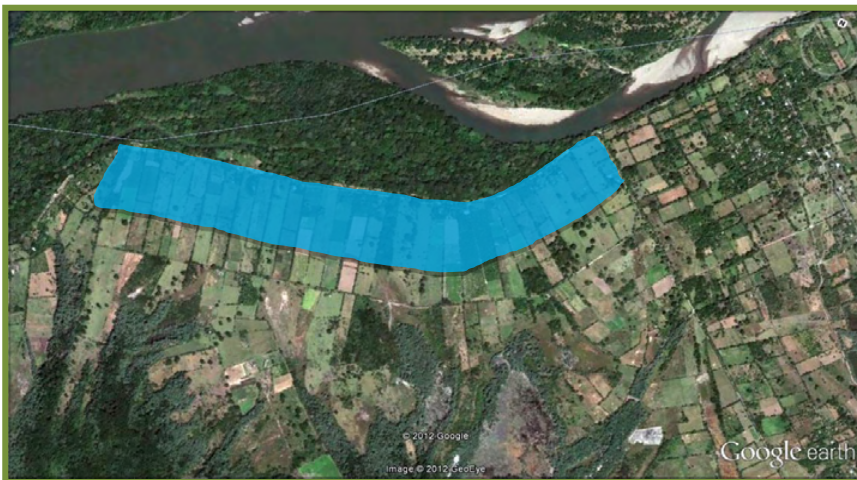
Se puede observar que la comunidad en su totalidad es considerada como vulnerable al incremento del nivel del mar, pero se han considerado rangos menores a 0.50m y mayores a 0.50, por las características topográficas que presenta la comunidad y por los niveles alcanzados en los registros de la DT 12E.

- **1a >0.50m.:** Son aquellas viviendas que alcanzan un nivel de inundación, superior a los 0.50 metros.
- **1b <0.50m.:** Corresponde a viviendas ubicadas en su mayoría al Sur-Oeste de la comunidad y que presentan rangos menores a 0.50 metros de incremento del nivel del mar.

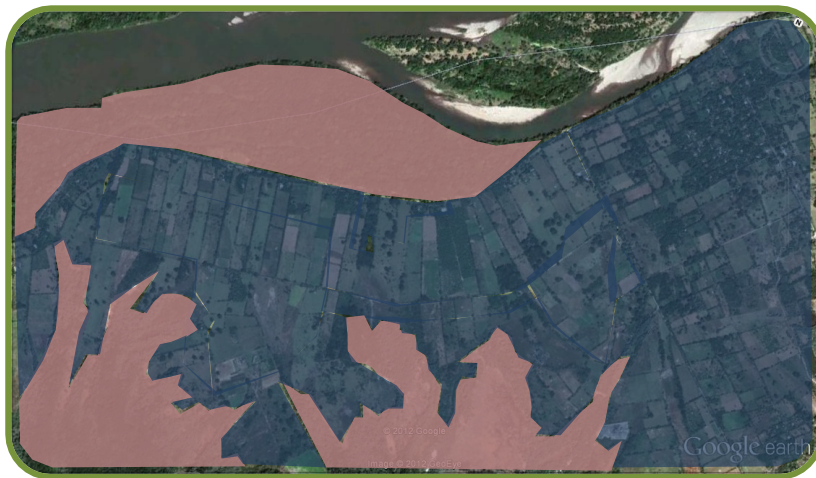
Clasificación general de suelos

- Aluviales
- Halomórficos

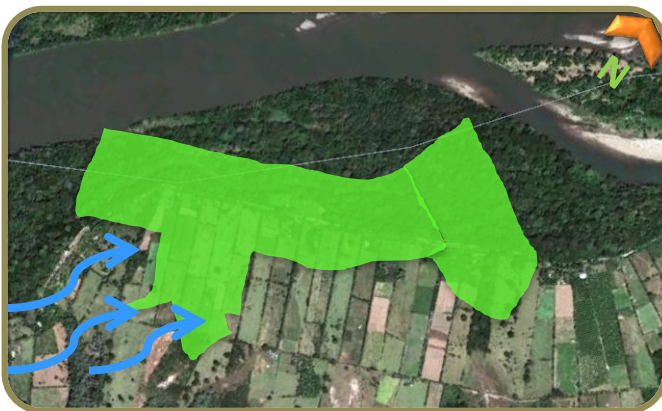
Las temperaturas medias anuales son de 28.3° C con un máximo de 36° C y con temperaturas medias mensuales superiores a los 20° C, 19.4 °C como promedio mínimo. La humedad relativa en el área es de un 68%.

El comportamiento de los vientos dominantes está dispuesto desde la zona costera hacia la comunidad y no posee ninguna barrera que pueda hacer que el movimiento del viento se corte.

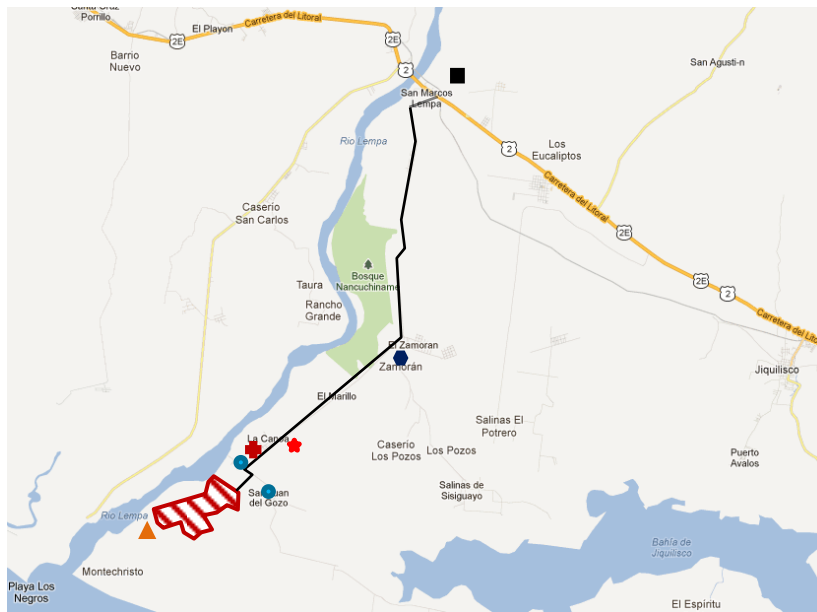
- Cementerio
- Puesto policial
- ★ Albergue
- Unidad de Salud
- Escuela
- ▲ Templo religioso

La comunidad no está consolidada con su propio equipamiento, no contando tampoco con casa comunal formal, las reuniones comunales se realizan en la vivienda N° 5. Las escuelas, unidades de salud, puestos de policía, albergues, templos religiosos, todos están ubicados en los contornos de la comunidad.

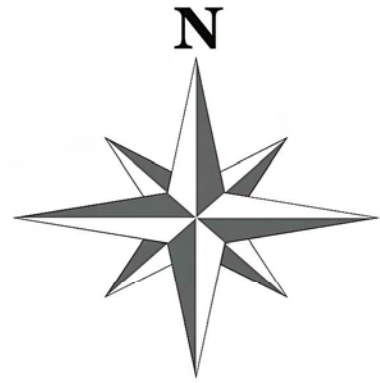
COMPORTAMIENTO DE VIENTOS AL INTERIOR DE CASA FLOTANTE

El comportamiento de los vientos en la zona donde se proyecta el prototipo de vivienda procede rumbo noreste.

Este prototipo tiene como base la arquitectura bioclimática y sostenible aplicando el concepto de confort térmico, donde se aprovecha el curso de los vientos logrando un ambiente agradable al interior de la vivienda.

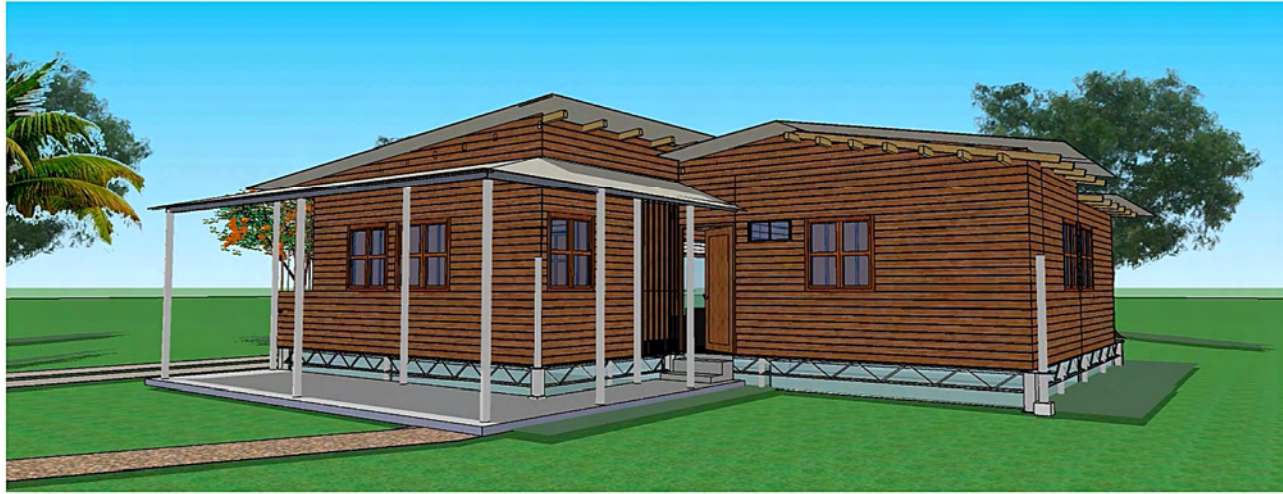
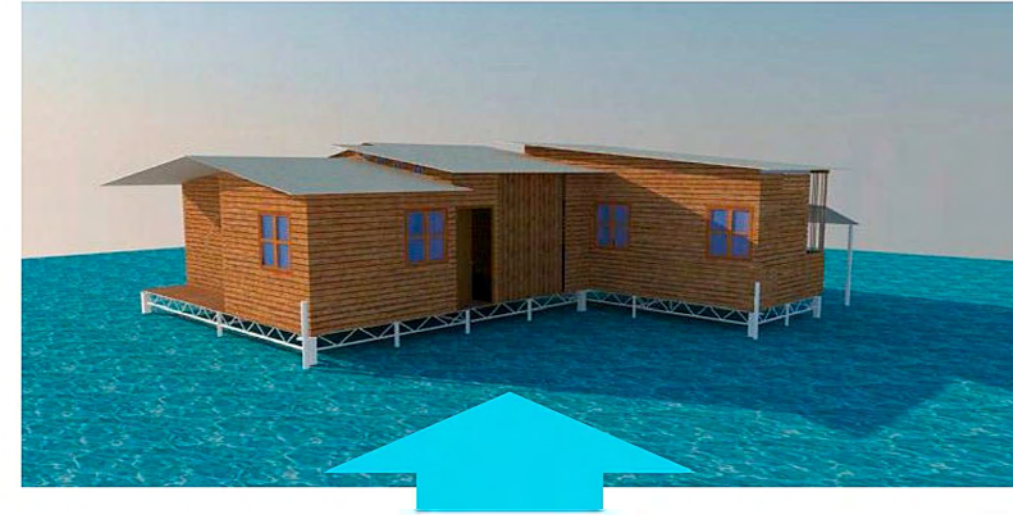
DETALLE DE FLOTABILIDAD CASA ANFIBIA

La vivienda está conectada con el servicio sanitario que está afuera de la vivienda mediante una rampa con una pendiente de 10%, cuyo sistema permite su utilización durante el periodo de inundación ya que la rampa que los conecta, cuenta con un sistema de bisagras que hace que sea flexible al movimiento.

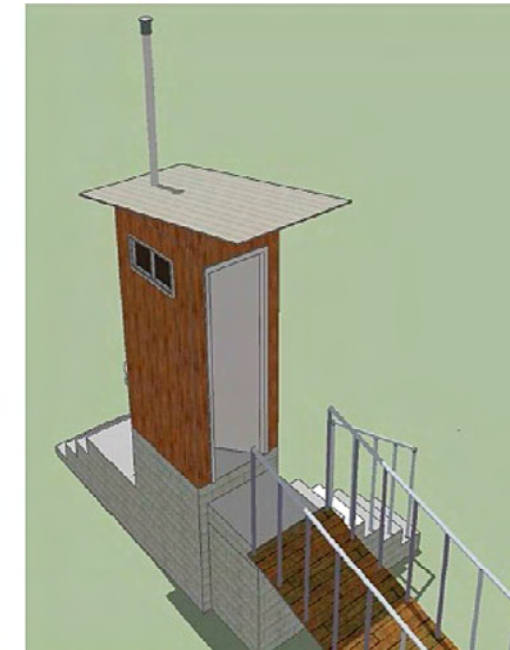
Perspectiva: Servicio Sanitario Abonero

El sistema soporta niveles de inundación de hasta 1.70m ya que la altura de donde está asentado el contenedor cilíndrico esta elevado a 0.70m y la altura de este (1.00m) llega a una altura máxima de 1.70m ya que el recipiente es impermeable. También posee un extractor de gases ubicado en el centro del depósito el cual permite la evacuación de estos.

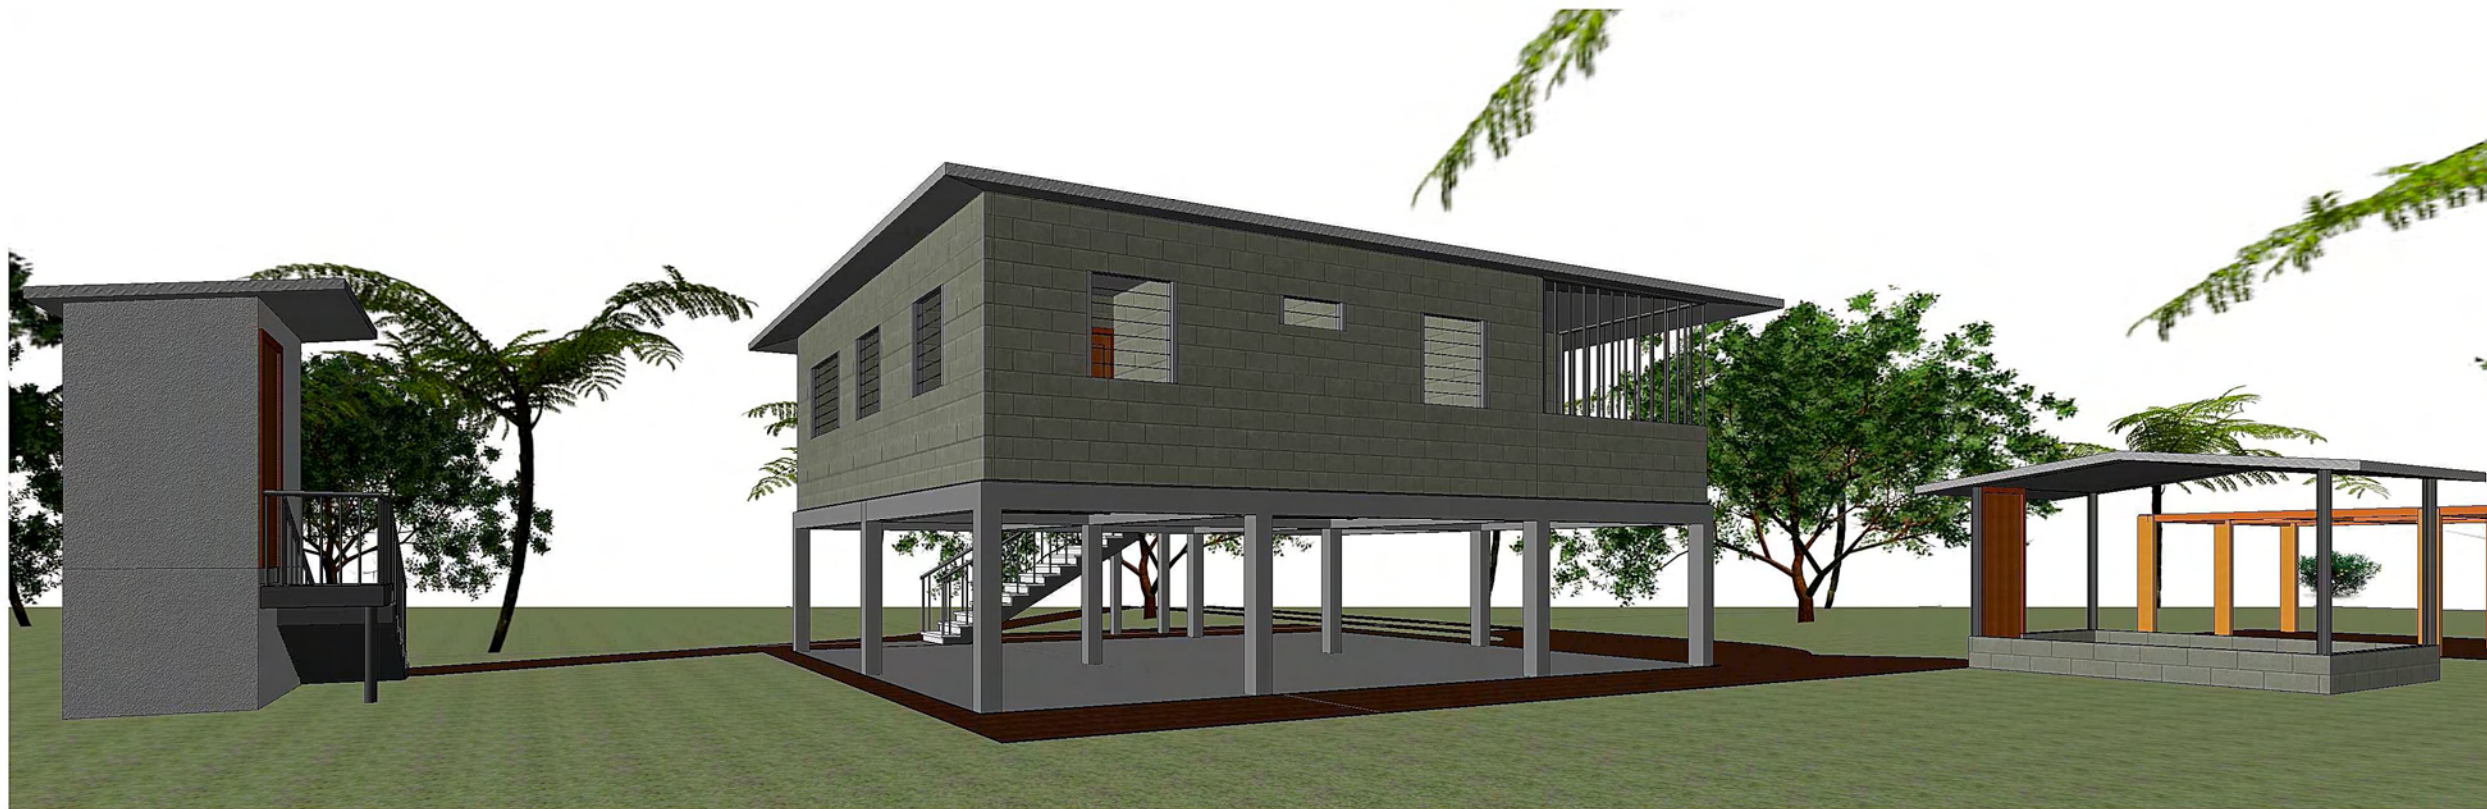
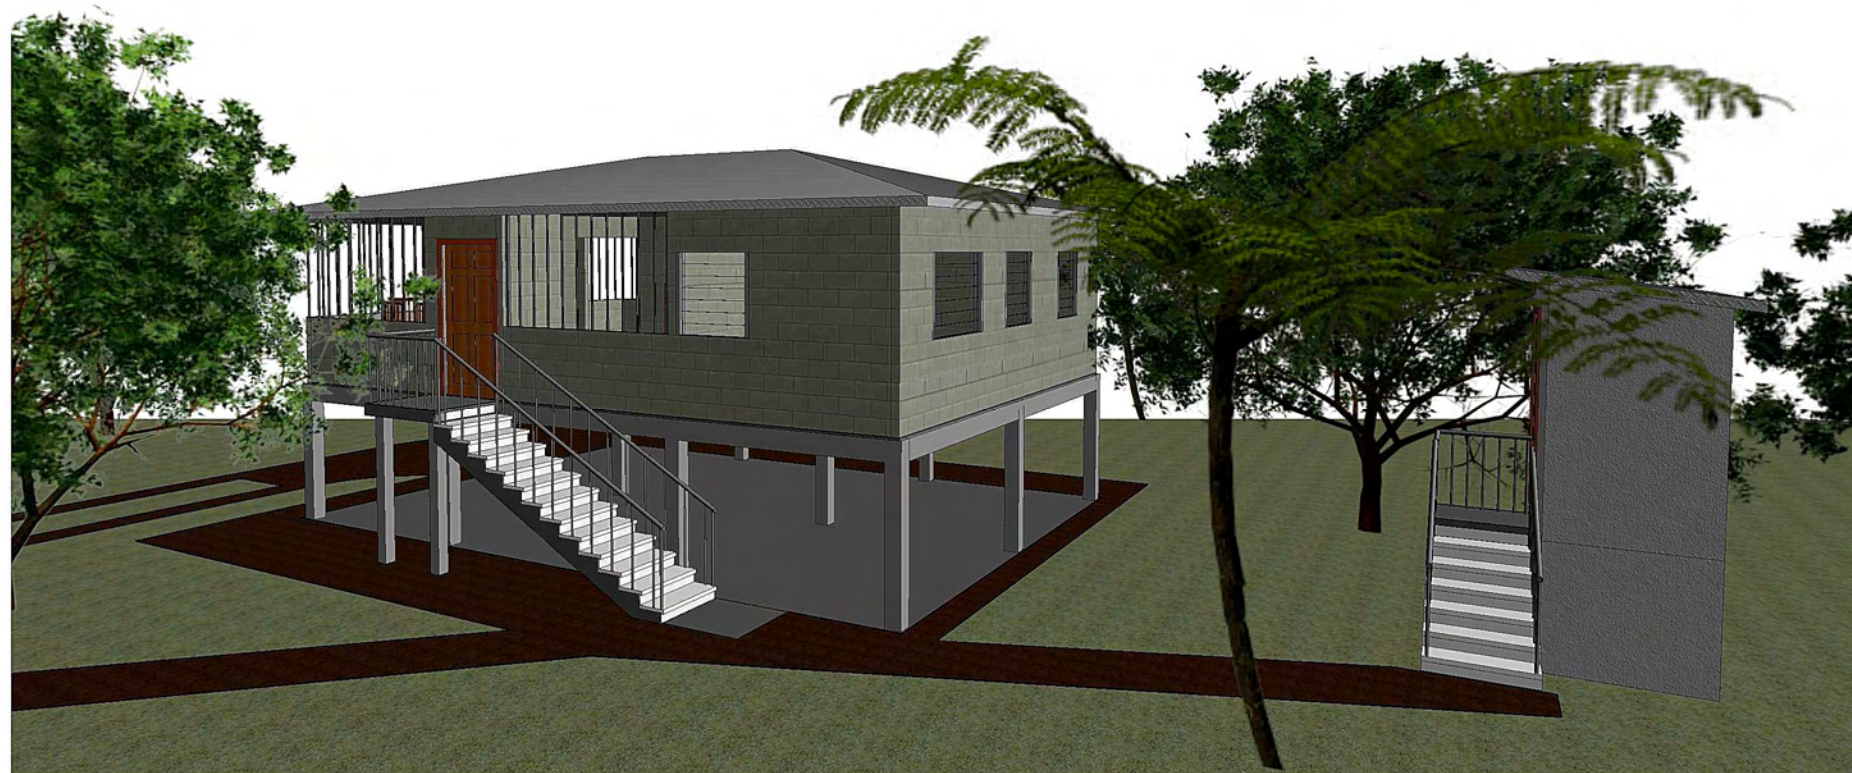
CONTENIDO DE HOJA:
 Volumetría

VOLUMETRIA

PROTOTIPO DE VIVIENDA:
 Vivienda Palafítica

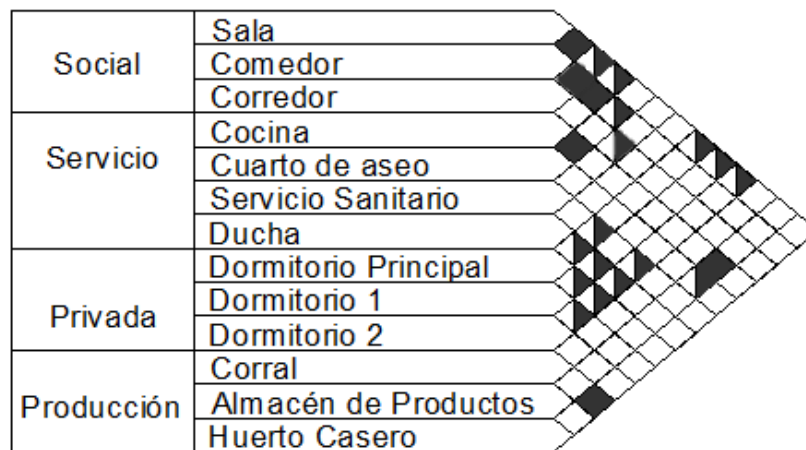
6.2.3 Diagrama de interrelación:

Dentro de un diseño arquitectónico es importante identificar las áreas y espacios obtenidos del listado de necesidades para representar por medio de un diagrama de interrelación, que indica esquemáticamente, la jerarquización directa, indirecta y nula de cada espacio y su continuidad entre zonas. Para el diseño del prototipo de vivienda (Vivienda Híbrida) de la comunidad Los Lotes, se desarrolla la relación de los espacios de la siguiente manera:

JERARQUIA DE RELACIÓN

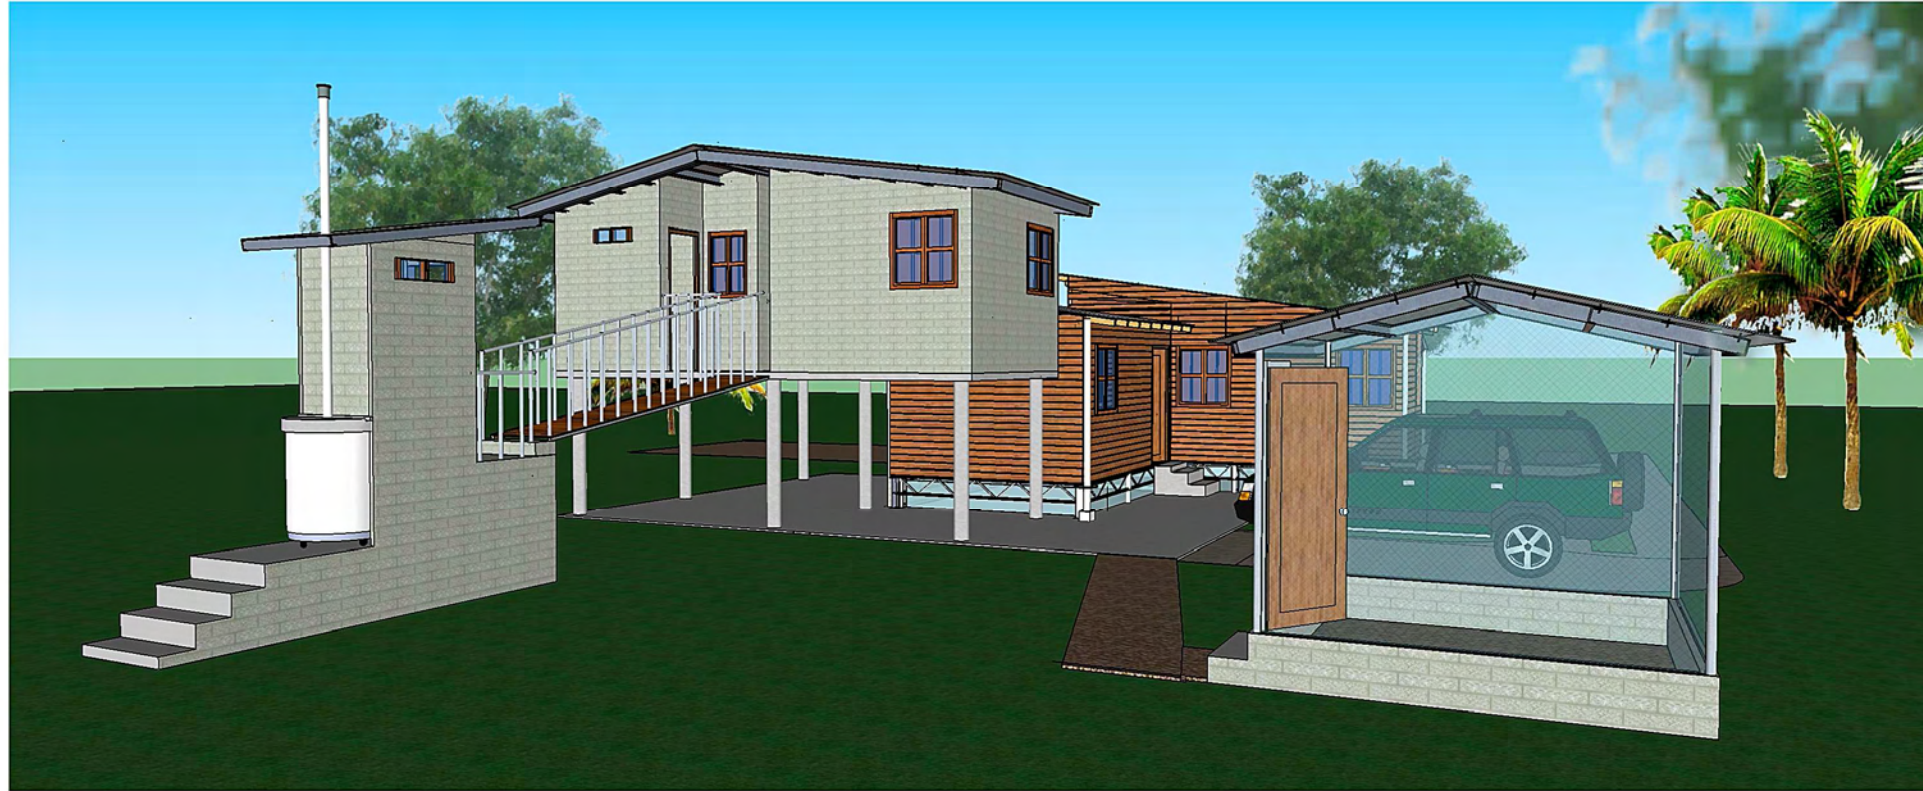
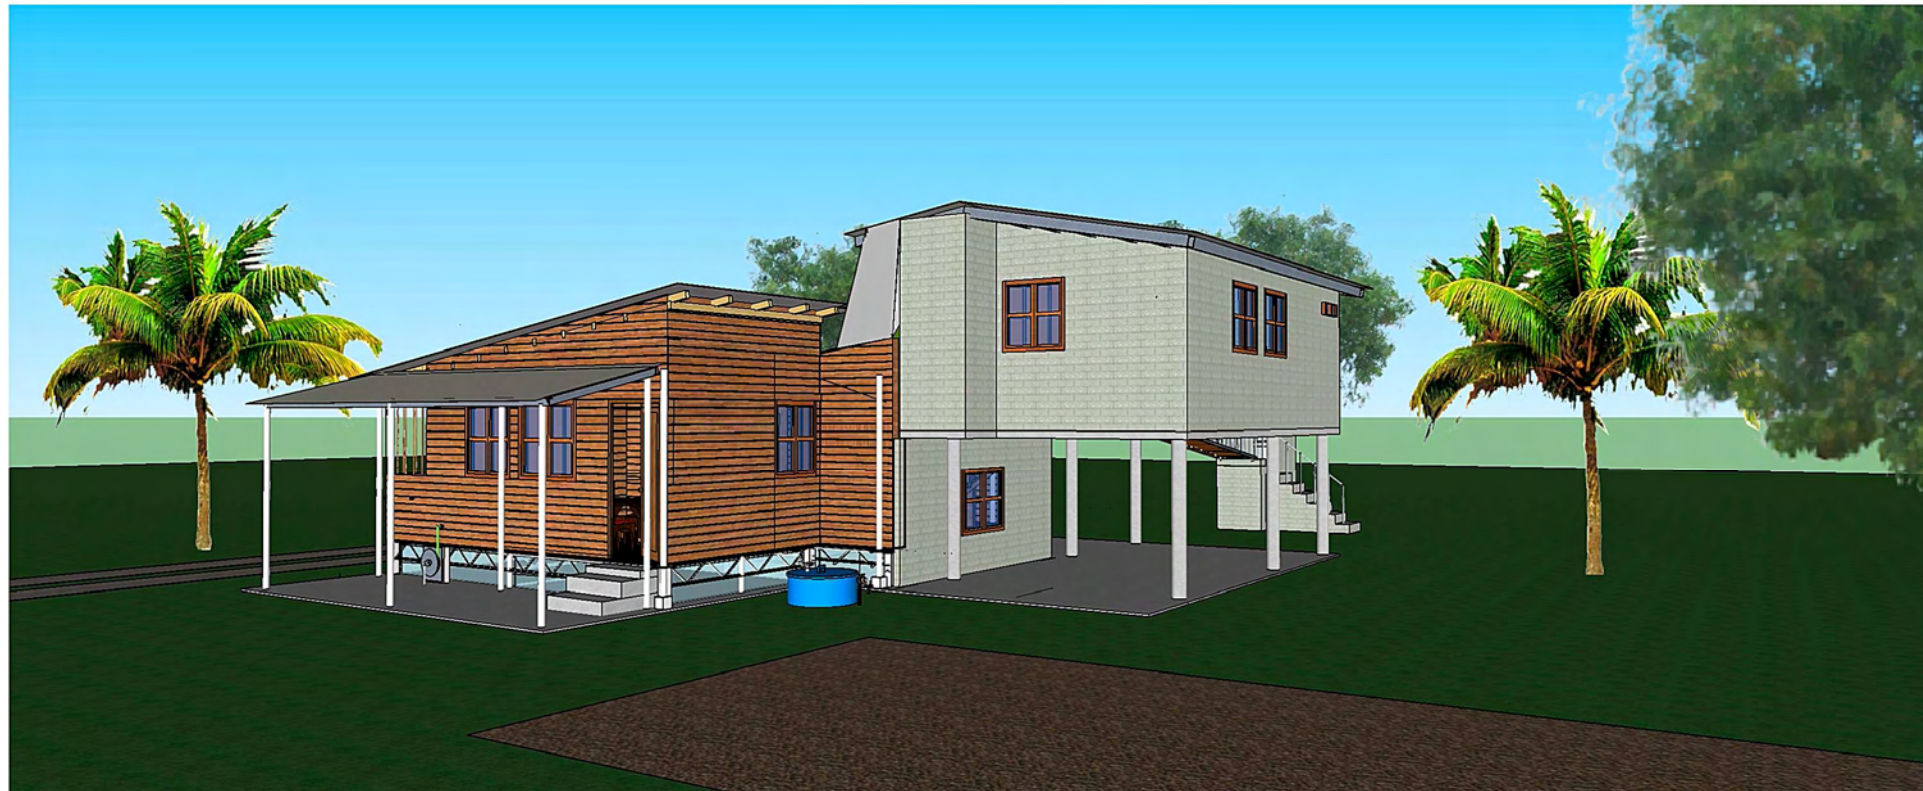
CONTENIDO DE HOJA:
 Volumetría

VOLUMETRIA

PROTOTIPO DE VIVIENDA:
 Vivienda Híbrida

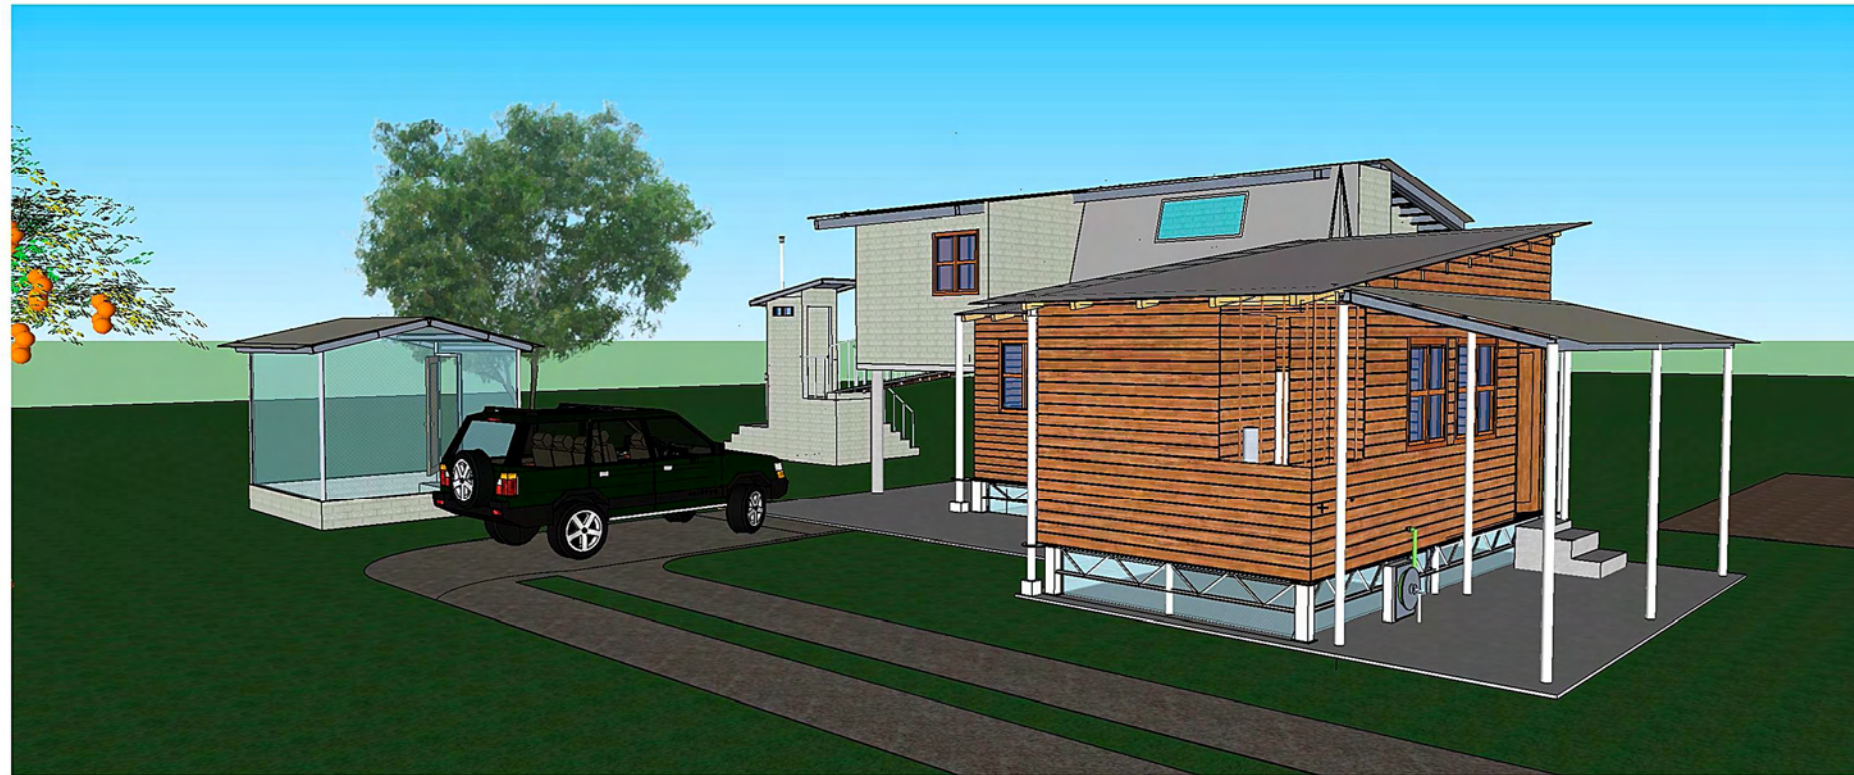
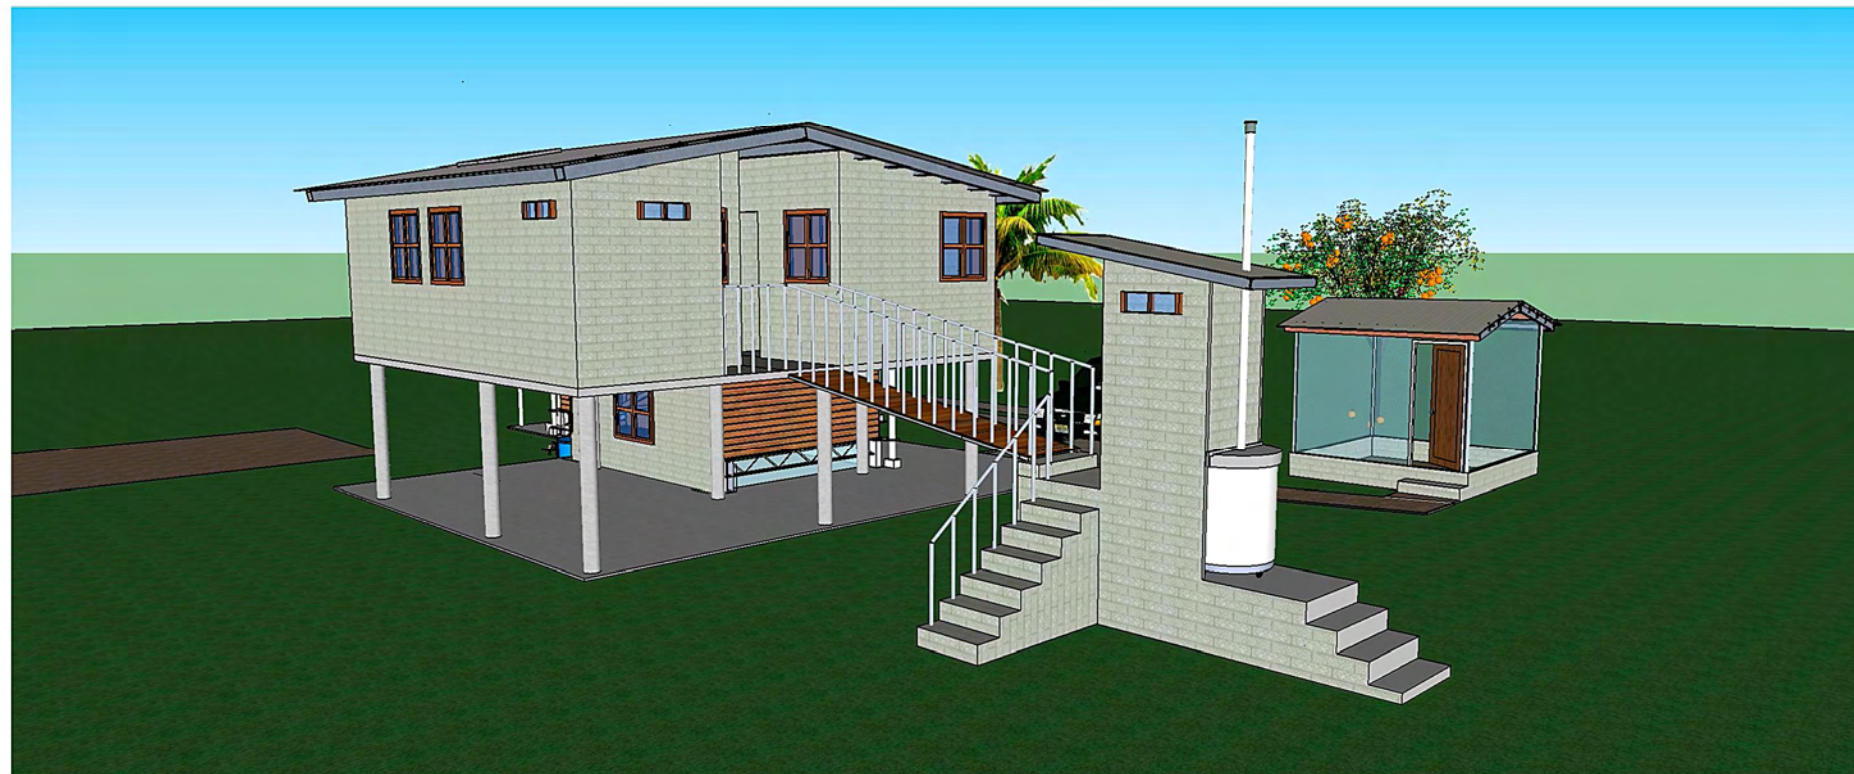
CONTENIDO DE HOJA:
Volumetría

VOLUMETRIA

PROTOTIPO DE VIVIENDA:
Vivienda Híbrida

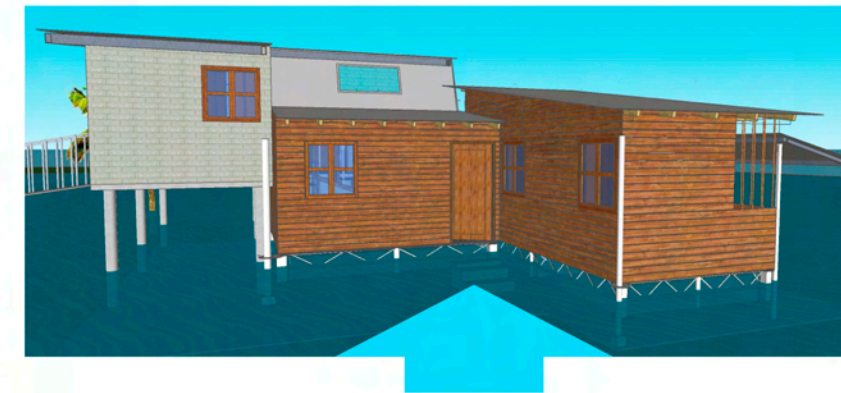
Funcionamiento de suministro de agua potable con un sistema flexible de tubería que permite su movimiento vertical, abasteciendo en todo momento a la vivienda del vital líquido.

CONTENIDO DE HOJA:
Descripción de estructura flotante

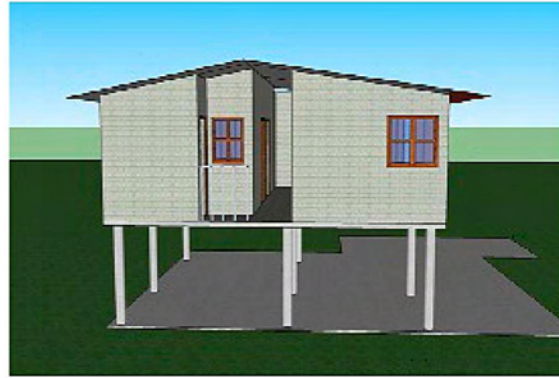
Funcionamiento del sistema de palafitos

Para el modelo de vivienda hibrida se ha considerado la utilización de palafitos para la zona privada de la vivienda (dormitorios y ducha) con una altura de 2.10m, dichos pilares junto con la plataforma que sostiene son de concreto reforzado. La hechura de paredes son de bloque de concreto de 10x20x40cm.

La función de la estructura consiste en mantener la vivienda a una altura superior al nivel de inundación registrados a consecuencia de eventos hidrometeorológicos extremos que han provocado daños debido al incremento del nivel del mar, colapsos o desbordamiento del río Lempa. Este sistema propicia el resguardo no solo de bienes materiales, sino también a las personas que en ella residen.

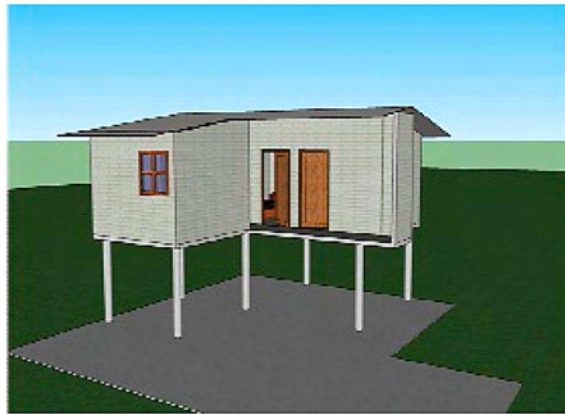
Zona privada de la vivienda que posee el sistema de palafitos

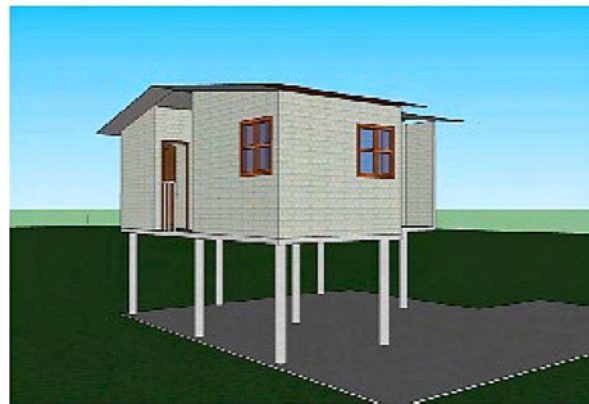
Estructura de sistema de palafitos con altura de 2.10, para el mejor aprovechamiento del espacio como corredor

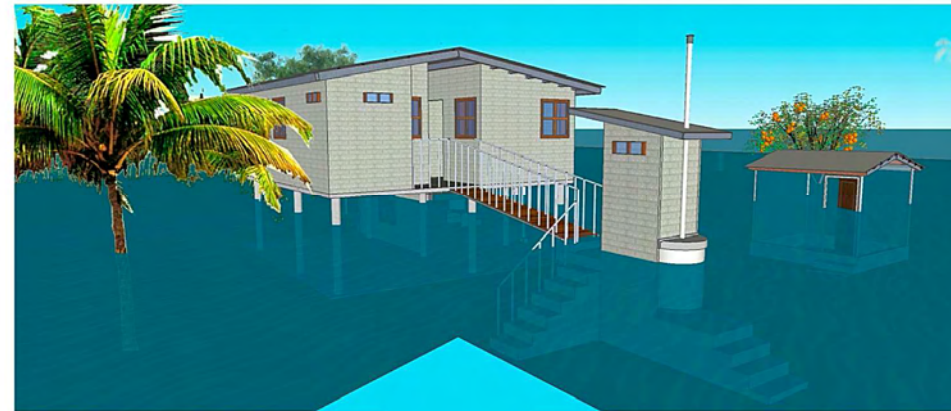
DETALLE DE FUNCIONAMIENTO DE SISTEMA PALAFITICO

Funcionamiento de estructura palafitica durante el incremento del nivel de inundación.

Funcionamiento de estructuras palafitica y anfibio durante el incremento del nivel de agua producido por eventos extremos, alcanzando niveles de 2 metros.
