UNIVERSIDAD DR. JOSÉ MATÍAS DELGADO
FACULTAD DE CIENCIAS Y ARTES "FRANCISCO GAVIDIA"
ESCUELA DE ARQUITECTURA

Análisis arquitectónico de la Iglesia El Rosario ubicada en el Centro de San Salvador

ANTIGUO CUSCATLÁN, LA LIBERTAD, JULIO 2020

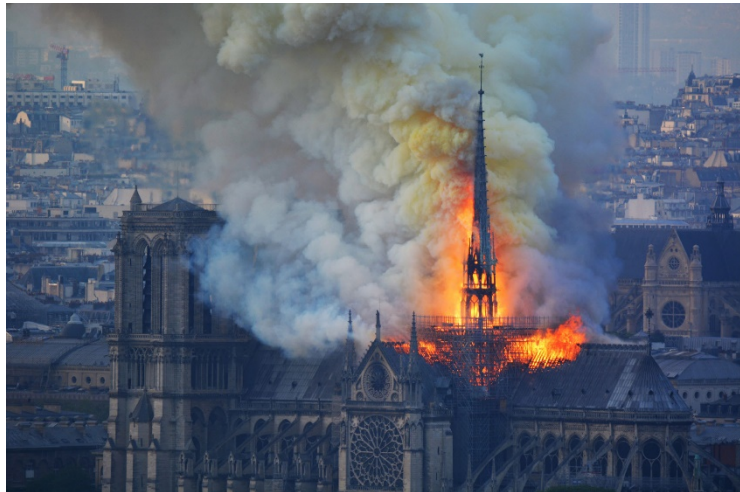
Figura 2: Incendio de Catedral Notre Dame, 2019

El 15 de abril de 2019, la catedral sufrió un incendio, por lo que su aguja o pináculo principal quedó destruida.

Según investigadores, el accidente surgió como un imprevisto, se cree que fue por un corto circuito, según informes policiales. El lugar estuvo cerca de calcinarse, pero el equipo de emergencia se activó a tiempo, se tuvieron 2 avisos, la primera vez estaban en misa y no se encontró la fuente, pero la segunda vez se localizó el fuego en el techo, posteriormente, se tuvo que reforzar algunos muros de la catedral con tablones de madera (Infobae, 2019).

Descripción: Daños ocurridos de Catedral de Notre Dame ante incendio.

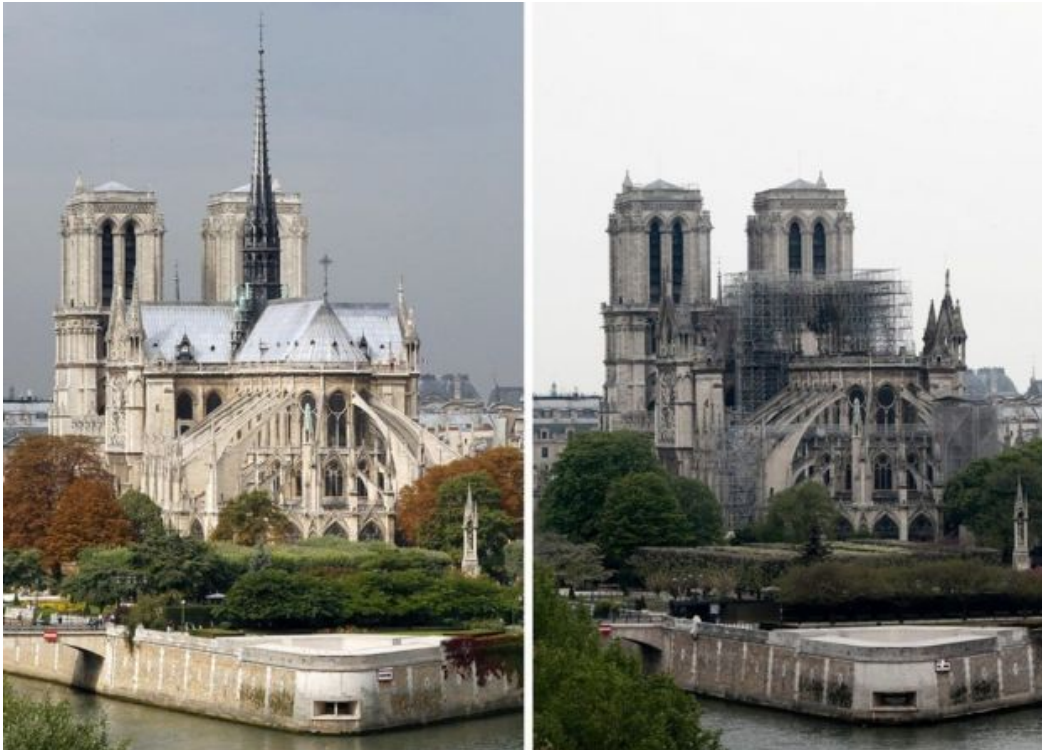
Figura 3: Fotografía de Catedral de Notre Dame

Según la Revista "TIMES" la catedral no tenía los sistemas de protección contra incendios en la estructura, como extintores, riego automático o paredes contra incendios. Lo único que se tenían eran detectores de humo para poder ayudar a la catedral en el momento inicial, por lo que los bomberos tuvieron que estar 9 horas rociando la infraestructura para poder salvar todos los elementos importantes que se encontraban en la Catedral de Notre Dame.

Descripción: Comparativa de Catedral, antes y luego del incendio.

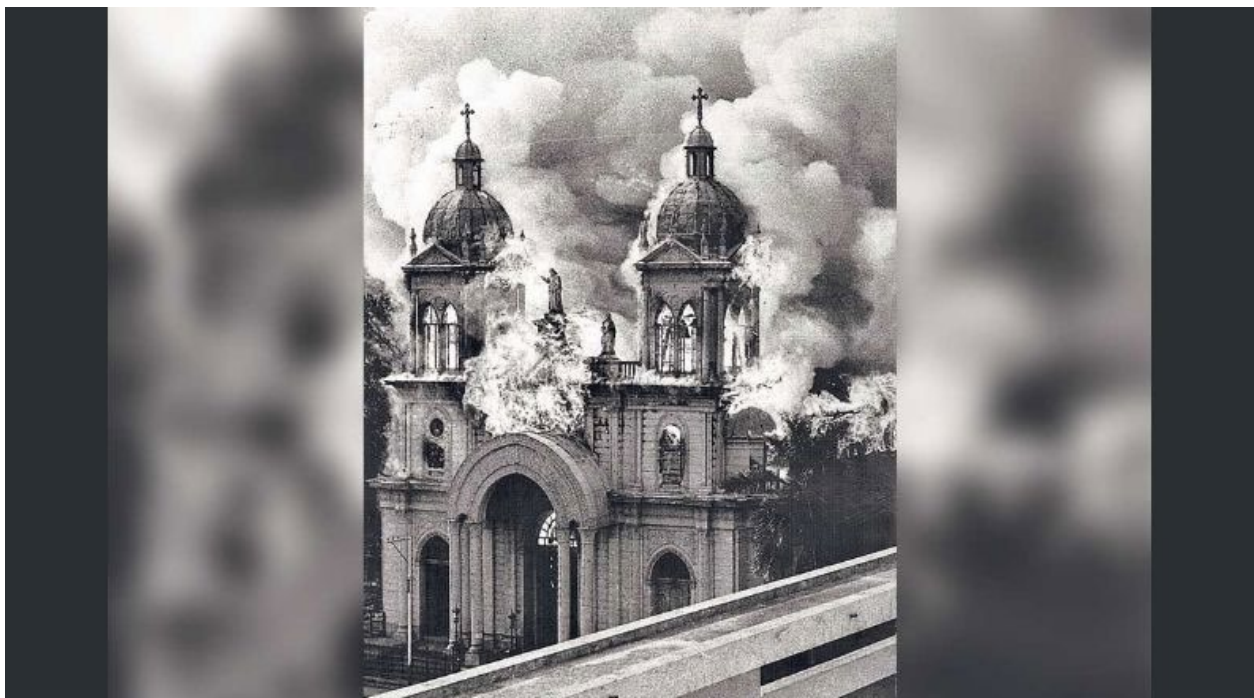
Figura 10: Incendio en la Catedral Metropolitana, 1951

La construcción fue de madera para darle mayor flexibilidad contra los sismos que frecuentaban en el país, pero la iglesia sufrió una catástrofe a manos de un voraz incendio el 8 de agosto de 1951 (Mejía, 2011).

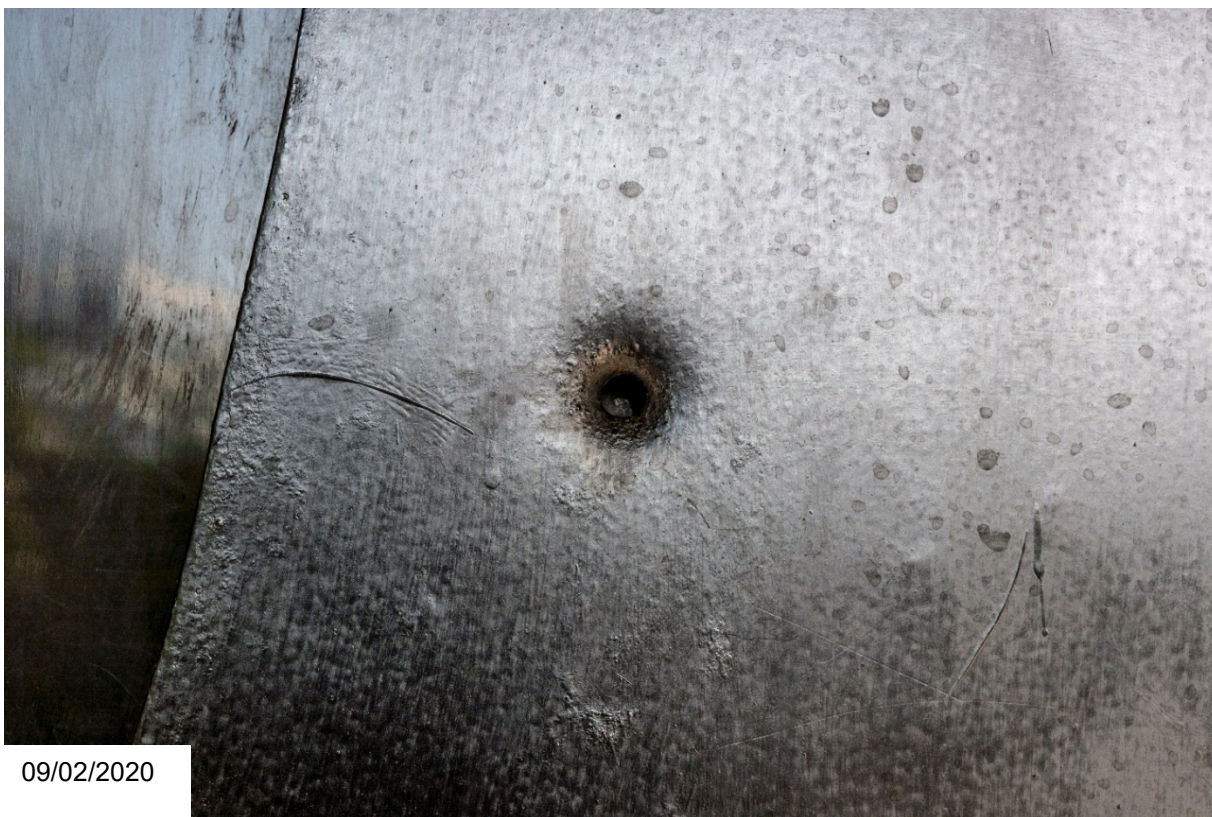
Figura 17: Impacto de Bala

Este suceso dio repercusiones a la Iglesia el Rosario, ya que protestantes pacíficos se resguardaron en el templo, en su fachada principal se observan disparos que han sido realizado a sus portones, para evitar la violencia que se vivía fuera de la infraestructura. Se puede observar los impactos de las balas en las figuras 17 y 18 (Conversatorio personal, 2020).

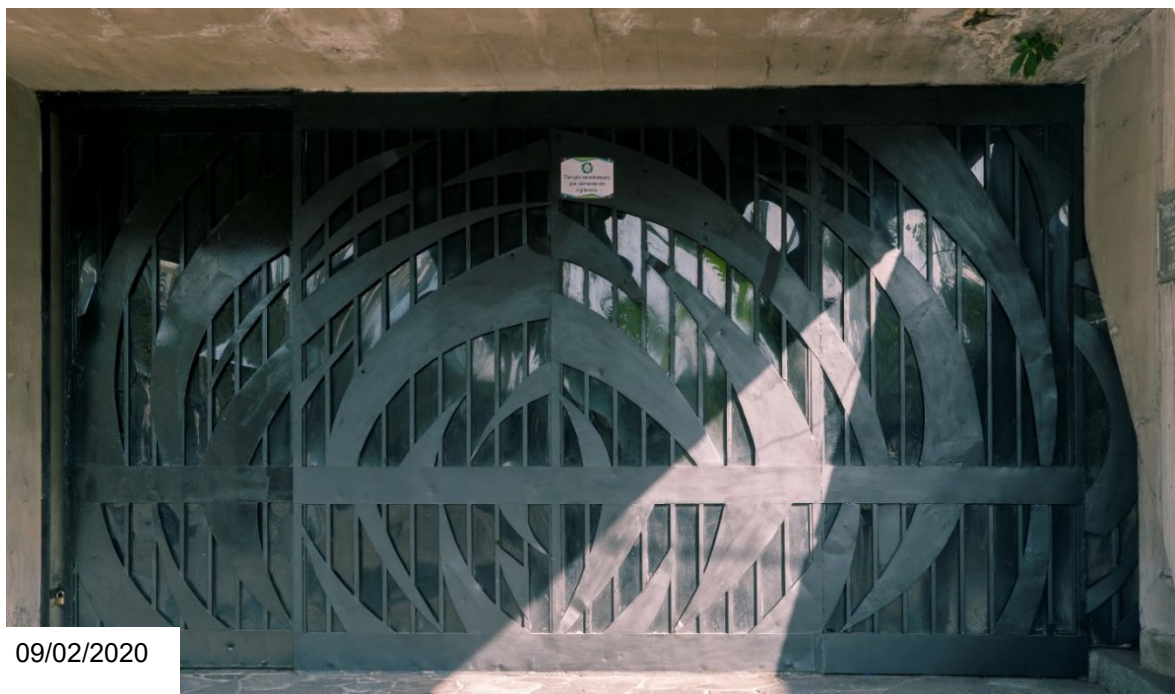
Figura 18: Entrada principal de Iglesia El Rosario

Descripción: Agujeros por causados por conflicto Armado
