Factores que Inciden en la Mortalidad del Camarón Marino en Cooperativas del Sector El Zompopero, Bahía de Jiquilisco, Usulután, El Salvador

Claudia Marisol Orellana de Granados

Josué Castro Miranda

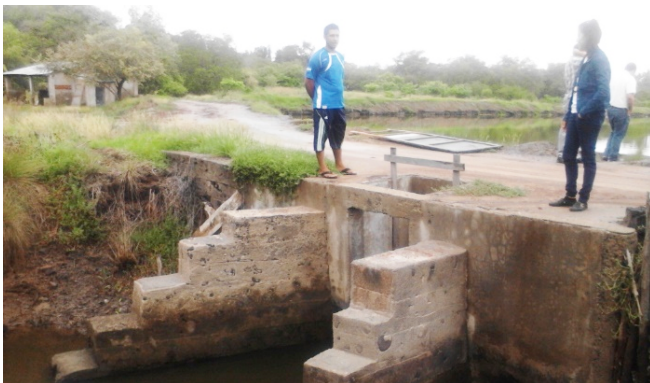
Compuerta para el ingreso de agua al estanque de la Cooperativa Verde Mar. Izquierda: Jefe de campo de la cooperativa. Derecha: estudiantes de la carrera Técnico en Acuicultura que participaron en la investigación.

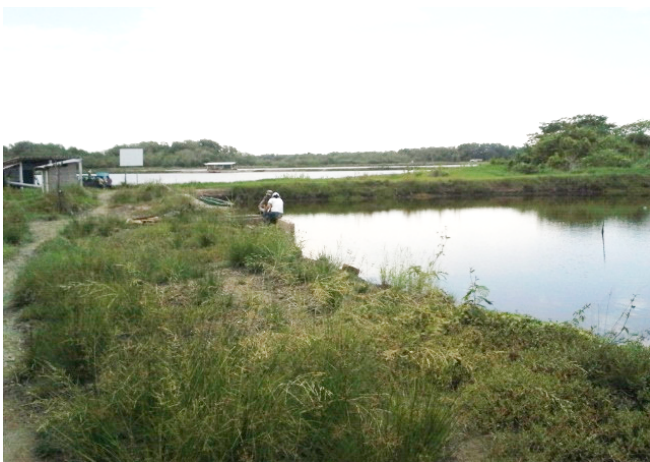
Cooperativa La Carranza, Estanque 3. Evaluación del estado de la infraestructura.

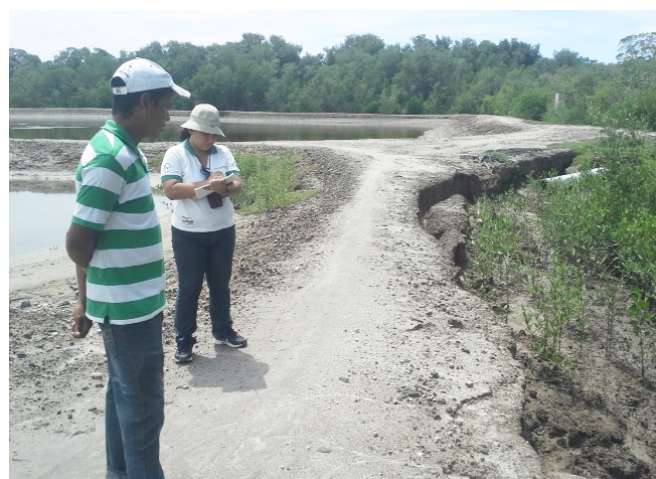
Evaluación del deterioro de las bordas perimetrales de los estanques de la Cooperativa Senderos de Paz. Docente y Jefe de Campo de la Cooperativa.

1.	Erosión de las bordas provoca asolvamiento en el fondo.
2.	Bajo nivel de agua.
3.	Uso de la misma compuerta para ingresar y evacuar el agua.
4.	Densidades de siembra no están acordes a la capacidad.
